繰返し大ひずみを受けた鉄骨構造溶接継手の実働応力疲労 Actual Stress Fatigue of Welded Joint of a Steel Structure Subjected to Large Cyclic Strain

奥屋 和彦, 山浦 真一

Key Words: Welded Joint, Earthquake, Actual Stress Fatigue, Cyclic Strain, Fatigue Strength, Fatigue Limit

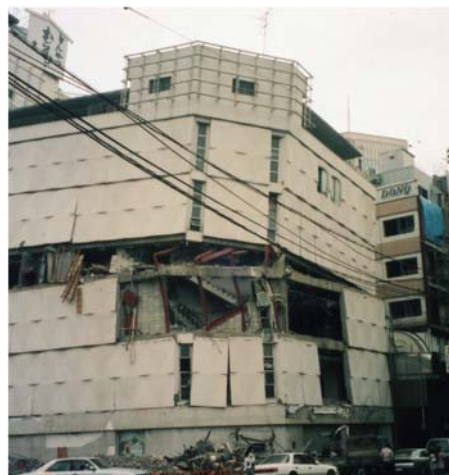
図1、図2は、兵庫県南部地震において被害を受けた直後に撮影した鉄骨構造物である。鉄骨構造物に損傷が生じると鉄骨構造躯体、接合部、二次部材等が調査される。兵庫県南部地震被害報告書によると大型地震による極低サイクル疲労を受けて倒壊した例が報告されている^[1~5]。倒壊の原因は部材ではなく応力集中の生じる溶接止端部に生じるケースが報告されている。

図1 崩壊した構造物（兵庫県南部地震）

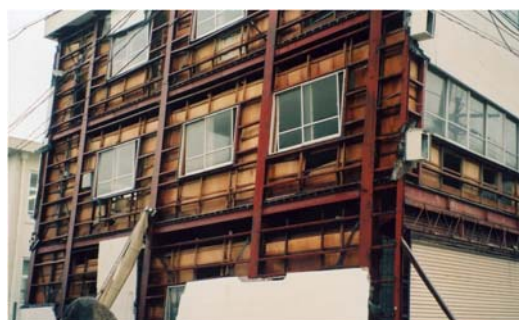
図2 崩落した外装仕上げ材（兵庫県南部地震）

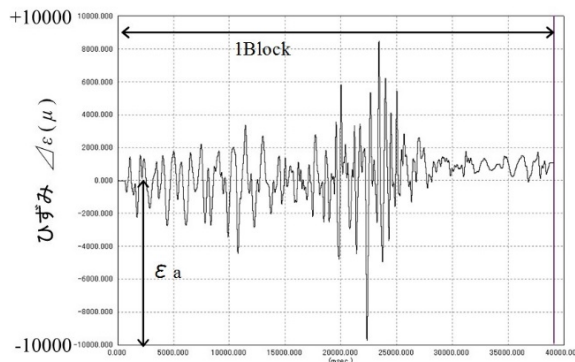
疲労被害のカウント法には、レインフロー法、ピーク法、レンジペア法など種々の方法が提案されている。本研究では、最大・最小・振幅値を適切に評価しているレインフロー法によるカウント法を用いた。レインフロー法を用いて解析した場合、時刻暦変動からひずみ振幅および繰返し数を算出することができる。図3に1923年に発生した関東大地震の模擬波形を用いて地震を受けた溶接継手部のひずみ波形の一例、図4に、関東大地震波形を基にピークひずみを1%に調整したひずみ波形の頻度分布解析

図3 地震を模擬した疲労試験のひずみ波形
(関東大地震のデータを基に最大ひずみの値を1%に調整した例)

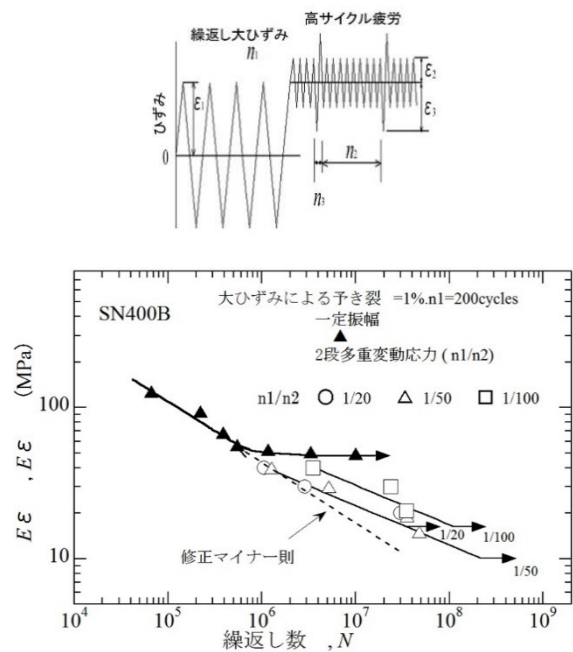
図10に2段多重変動応力疲労試験結果を示す。疲労限度以下の低レベル応力 E_{ϵ_2} に対する破損繰返し数 N_2^* は、高レベル応力 E_{ϵ_3} に対しては変動応力の場合にも一定振幅の場合と同じ損傷が発生すると考える線形累積損傷則を仮定し、高レベル応力に対する破損繰返し数を N_1 、寿命までのブロック数を N_B として、次式により推定した。

図10に示すように、一定振幅の疲労限度以下の低レベル応力も、変動応力疲労では疲労に寄与する。疲労限度以下の応力に対する損傷評価線は破線で示す有限寿命領域のS-N線図を疲労限度以下まで直線延長した修正マイナー則よりも長寿命側で若干勾配の低い直線と与えられる。予き裂発生後の損傷評価線には低レベル応力による頻度比効果があり、頻度比1/50程度が最大を示し、1/100となると小さくなる傾向があり、これまでの知見と同様の傾向が得られている^[14]。き裂の生じた溶接止端部断面のマクロ写真を図11に示す。全ての試験片で溶接止端部からき裂が発生した。図12に、 $\epsilon_1 = 1\%$, $n_1 = 200$ cycles, 低レベル応力 $E_{\epsilon_2} = 30$ MPa, 高レベル応力 $E_{\epsilon_3} = 70$ MPa, 頻度比 $n_3/n_2 = 1/50$ の条件におけるき裂の破面写真を示す。

図10 2段多重変動応力疲労のS-N線図

変動応力疲労の場合に疲労限度以下の応力が損傷に寄与することは周知の事実として認識されている^[14]、疲労損傷を与える応力レベルに下限が存在するののかについては未だ明確にはされていない。すなわち、図10の疲労限度以下の領域に対する損傷評価線がいつまでも低下し続けるのか、あるいは変動応力に対して疲労限度が存在する

存在することが示された。その下限値は頻度比に依存し、頻度比が 1/20 の場合は 15MPa、1/50 の場合は 10MPa、1/100 の場合は 15MPa において、低応力による予き裂発生後の損傷 D_2 が零となった。この結果の変動応力波形には疲労限度を超える応力を一部含んでいることが前提であり、全ての応力成分が疲労限度以下の場合に疲労損傷が生じうのか否かは未だ明確でない。そこで、低レベル応力 $E\epsilon_2$ を疲労限度以下の 30MPa 一定とし、高レベル応力 $E\epsilon_3$ を、疲労限度 (50MPa) をはさむように選定して種々に変えた結果を図 10 に示す。低レベル応力に対する疲労限度は各種の白抜き記号で示すように高レベル応力の影響を受けており、高レベル応力が疲労限度より十分高い \circ 印 (高レベル応力 100MPa)、 \square 印 (70MPa) は破線で示す修正マイナー則の直線にほぼ近い一定の値となるが、高レベル応力が疲労限度に近づくと低レベル応力による寿命は長くなって行き (\diamond 印, ∇ 印)、ついに高レベル応力が疲労限度以下となる \triangle 印 (高レベル応力 40MPa) では、疲労損傷が発生しないことが確認された。このことから、変動応力下においては疲労限度以下の応力も疲労損傷に寄与するのは応力波形の一部に疲労限度を超える応力が含まれることが前提であり、全ての応力が疲労限度以下の場合には疲労損傷は発生しないと判断してよいことが示された。ただしこの場合の疲労限度というのは、竣工時のき裂のない状態の疲労限度のことではなく、繰返し大ひずみによって微小き裂が発生している状態に対する疲労限度
